# **Knelpunteninventarisatie Verkeersveiligheid Kaag en Braassem 2022**

Versie 2 d.d. 12-01-2023

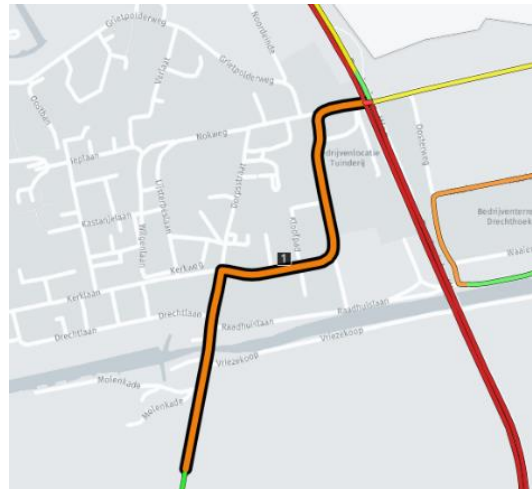
### 30 km/u Leimuiden (1+14)

Op het Kloofpad, Tuinderij, Dr. Stapenséastraat, Raadhuislaan geldt nog een maximumsnelheid van 50 km/u, waarbij fietsers op de rijbaan rijden. Bijkomend probleem is het sluipverkeer van de N207 én met name de aanwezigheid van landbouwverkeer (ivm verbod op N207).

- De wegen downgraden naar 30 km/u met een bijpassende duurzaam veilige inrichting; fietssuggestiestroken, verhoogde plateaus op de kruisingen, open verharding, wijziging voorrangsregels op kruising Dorpsstraat / Kerklaan / Kloofpad, aandacht voor oversteekbewegingen voetganger en fiets.

- Weren sluipverkeer door middel van het verbeteren van de doorstroming op de (kruisingen van de) N207. (relatie met provinciaal project Passage Leimuiden)
- Weren doorgaand landbouwverkeer (tot op heden niet mogelijk gebleken ivm weigering provincie Zuid Holland toelaten landbouwverkeer op N207).

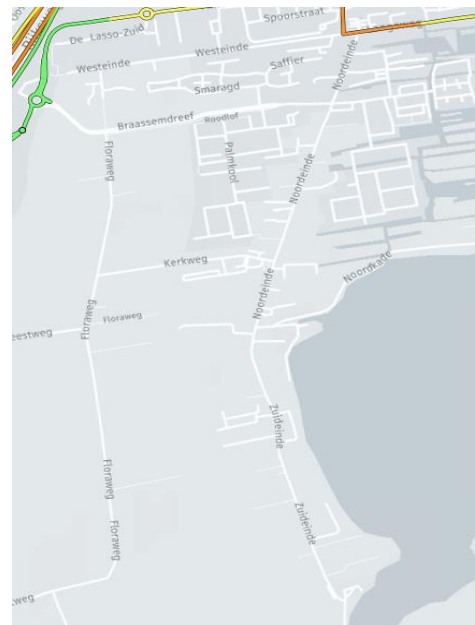
### Noordeinde en Zuideinde Roelofarendsveen (2 +13)

Op het Noordeinde en Zuideinde geldt grotendeels nog een maximumsnelheid van 50 km/u, waarbij fietsers op de rijbaan rijden. Bijkomend probleem is de hoge verkeersintensiteit, met name in de spitsperiodes, waarbij er in de ochtendspits ook sprake is van veel schoolgaande kinderen. Op bepaalde weggedeelten is inmiddels al sprake van een te hoge intensiteits- / capaciteitsverhouding (I/C verhouding).

- De wegen downgraden naar 30 km/u met een bijpassende duurzaam veilig richting. De lagere snelheid van het verkeer zorgt voor een mindere mate van onveiligheid voor de aanwezige fietsers

- Parkeerverboden instellen op kritieke punten. Hiermee wordt de doorstroming verbeterd en wegcapaciteit verhoogd. Dit moet wel in combinatie met snelheidsremmende maatregelen (30 km/u) gebeuren, anders werkt dit enkel te hard rijden in de hand.
- Een nieuwe weg aanleggen richting de Floraweg. Door de realisatie van een doorsteek naar de Floraweg (of upgrade van de huidige Kerkweg) kan de I/C verhouding op het Noordeinde herstelt worden.

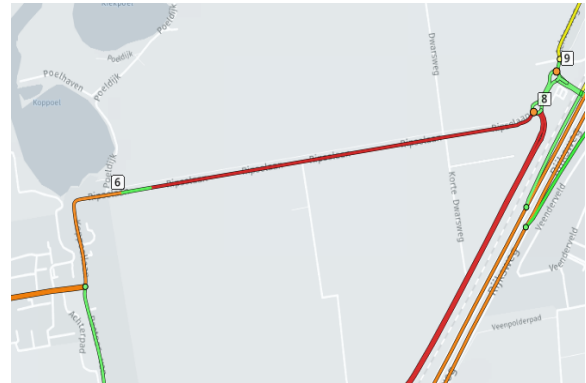
### Ripselaan tussen botonde en Rijpwetering

De Ripselaan heeft nog een maximumsnelheid van 80 km/u, waar een snelheid van 60 km/u beter op zijn plek zou zijn gelet op zijn categorisering en functie. Verder is de smalle rijbaan hier een van aandacht in combinatie met het aanwezige grote verkeer (busroute, landbouwverkeer). Dit leidt dikwijls tot (bijna) schade en bermschades.

Verder blijken met name de kruisingen (zuidkant botonde) en de kruising met de Poeldijk hoog te scoren qua onveilige situaties (ongevallen / snelheid).

- Downgrading weg van 80 km/u naar 60 km/u
- Snelheidsremmende maatregelen (drempels)
- Verbreding rijbaan (in de vorm van grastbetontegels)

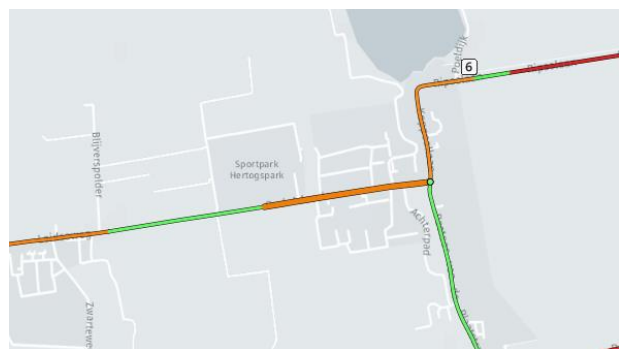
### Oud Adeselaan Rijpwetering

De Oud Adeselaan heeft nog een maximumsnelheid van 50 km/u waar gelet op categorisering en functie een snelheid van 30 km/u geadviseerd wordt. Mede gelet op de aanwezigheid van fietsers op de rijbaan. Opvallend is de hoge CROSS score (ongevallen / snelheid).

- De weg downgraden naar 30 km/u met een bijpassende duurzaam veilige inrichting; fietssuggestiestroken, gelijkwaardige kruispuntplateaus, wijziging voorrang op kruisingen, snelheidsremmende maatregelen). De weg is tevens een belangrijke school-thuis-route voor lokaal onderwijs en voortgezet onderwijs richting Leiden.

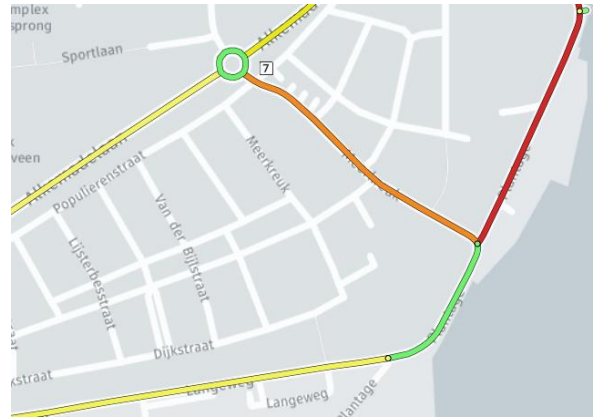
## Meerkreuk / Plantage Oude Wetering (5)

De Meerkreuk en (gedeelte) Plantage hebben nog een snelheid van 50 km/u waar gelet op de categorisering en functie 30 km/u geadviseerd wordt. Mede gelet op de aanwezigheid van fietsers op de rijbaan. Daarbij vormt in het bijzonder de VOP ter hoogte van de Dirk v/d Broek een gevaarlijke situatie. Hoge snelheid en afleiding zorgen er hier voor dat overstekende voetgangers over het hoofd worden gezien. Daarbij geldt ook de oversteek op de Meerkreuk voor fietsers nabij de rotonde Alkemadelaan als een gevaarlijk punt dat vaker terugkomt in meldingen.

- De wegen downgraden naar 30 km/u met een bijpassende duurzaam veilige inrichting. Hiermee sluiten de wegen ook beter aan op de omgeving waarin de meeste aansluitende wegen al 30 km/u zijn. Ook zou dit de oversteekbaarheid van de Meerkreuk ten goede komen op verschillende locaties.

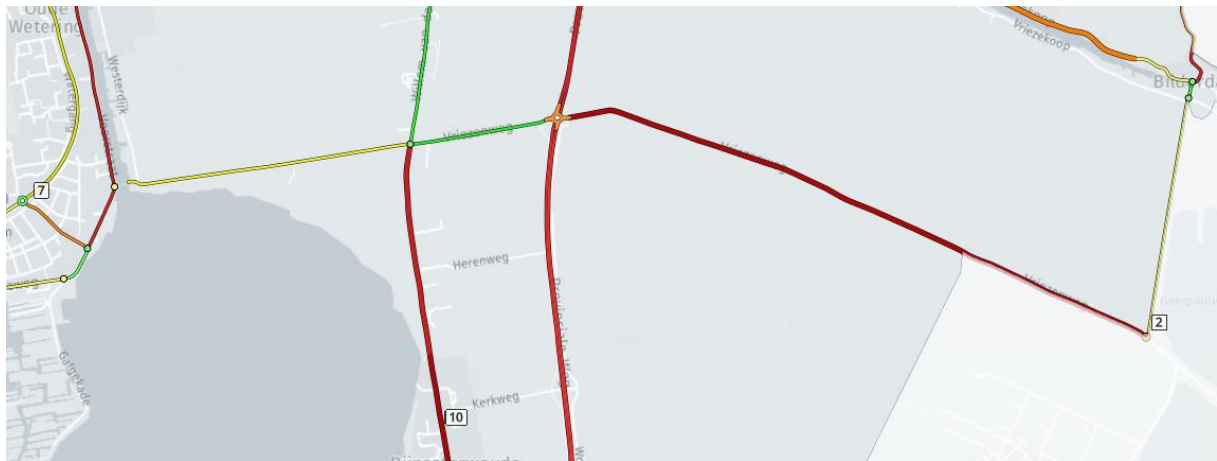
## Fietsroute Oude Wetering – Bilderdam / Heilige Geestlaan, Vriezenweg oost & Vriezenweg west (6+7+12)

Op de (fiets)route tussen Oude Wetering en Bilderdam geldt een maximumsnelheid van 60 km/u. Dit is conform categorisering en functie. Echter zijn de wegen smal en wordt er te hard gereden, met name betreft dit de Vriezenweg oost. Dit zorgt voor onveilige situaties voor fietsers. De oversteek van de rotonde in de N207, waarbij meerdere rijstroken ongeregeld overgestoken dient te worden is tevens een zeer gevaarlijk punt (betreft echter beheergebied provincie Zuid Holland).

- Een vrijliggend fietspad langs de gehele route (wens Fietzersbond Kaag en Braassem). Hiermee los je het veiligheidsprobleem geheel op. De vraag is echter of dit een (financieel en ruimtelijk) acceptabele oplossing is. De oplossing vergt grondaankoop over een lengte van ruim 5 kilometer.
- De wegen verbreden naar 6 meter en tegelijkertijd de snelheid terugbrengen middels snelheidsremmende maatregelen (drempels). Hierbij kan dan tevens gedacht worden aan een brede fiets(suggestie)strook.

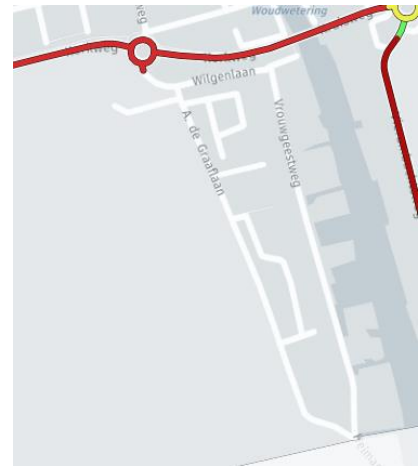
#### A. De Graaflaan Woubrugge (8)

De A. de Graaflaan betreft een zeer smalle weg (3 à 3,5 meter) en op sommige plekken is amper een berm, maar meteen talud. De weg is gelegen buiten de bebouwde kom met een maximumsnelheid van 60 km/u. Aan deze weg zijn meerdere woningbouwontwikkelingen geweest en nog in ontwikkeling. Hierdoor neemt het verkeer over de smalle weg toe, waarbij ook de aanwezigheid van zwaar verkeer een issue is. Fietzers kunnen hier gemakkelijk in de verdringing komen, waarbij de weg weinig vergevingsgezind is door de smalle berm.

- Verplaatsing komgrens zodat alle woningbouwontwikkelingen binnen de bebouwde kom vallen en er zodoende een maximumsnelheid van 30 km/u ingesteld kan worden.
- Integrale verbreding van de weg, conform de geldende richtlijnen van duurzaam veilig (30 km/u weg binnen bebouwde kom). Dit zou een verbreding naar minimaal 4,80 meter inhouden. Hiervoor dient de sloot te worden gedempt / verplaatst. Kruisingen met de woonwijken dienen gelijkwaardig te worden uitgevoerd in plaats van de nu aanwezige inritten op de A. de Graaflaan.

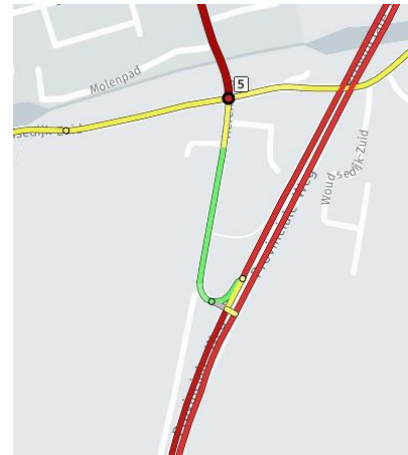
## Herenweg Rijsaterwoude (zuidkant) tussen brug en N207 (9)

Dit knelpunt kwam naar boven vanuit het knelpuntenonderzoek zwaar / landbouwverkeer. Met name de overhangende bomen op dit gedeelte Herenweg zorgt ervoor dat groot verkeer vaak moet uitwijken. Dit in combinatie met aanwezige fietsers (school-thuis-route richting Alphen a/d Rijn) kan gevaarlijk zijn. Daarbij komt de kruising Herenweg / Woudsedijk-Zuid naar boven als gevaarlijk punt gelet op ongevallenstatistiek / snelheid. Een mogelijke oorzaak hiervan zou de onoverzichtelijkheid van de kruising kunnen zijn. Hier is echte nader onderzoek nodig om dit knelpunt beter te kunnen duiden.

- Bomen snoeien om doorgang zwaar verkeer niet te hinderen en onverwachte
- Snelheid terugdringen op Herenweg richting kruising met Woudsedijk-Zuid
- Overzicht kruising verbeteren / extra attentiewaarde toevoegen voor kruising

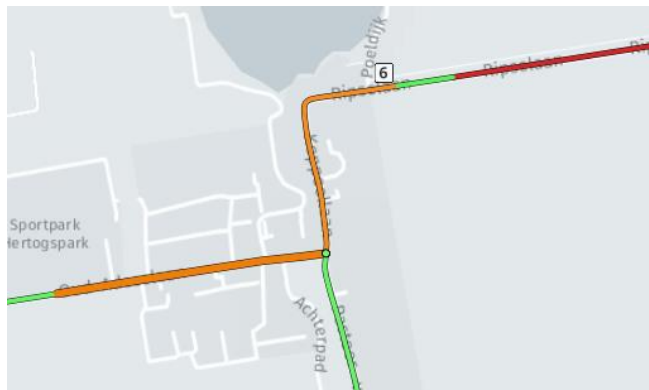
## Koppoellaan Rijpwetering (10)

Op de Koppoellaan kan het, zeker op zomerse dagen, zeer druk zijn. Verschillend verkeersstromen komen hier dan bij elkaar; autoverkeer, buslijn, fietsers, voetgangers, aanmerende bootjes. In combinatie met geparkeerde voertuigen op de rijbaan loopt het hier dan soms vast met gevaarlijke manoeuvres tot gevolg. Daarbij is de Koppoellaan gelegen tussen andere genoemde knelpunten; Ripselaan (kruising Poeldijk) en de Oud Adeselaan (50 km/u weg).

- Het opheffen van de bushalte nabij de Vergulde Vos is een optie, maar dit heeft geen draagvlak onder de bewoners
- Het instellen van een parkeerverbod op kritieke punten. Deze optie wordt in 2023 uitgevoerd
- Instellen volledig parkeerverbod ter verhoging capaciteit / doorstroming. Dit kan enkel in combinatie met extra snelheidsremmende maatregelen. Bijkomend probleem kan dan een tekort aan parkeerplaatsen zijn in de omgeving.

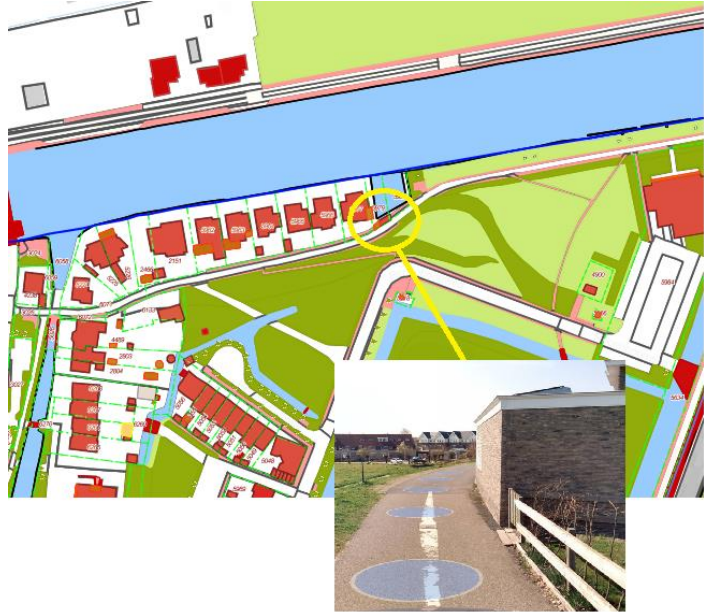
### Fietspad Molendijk Nieuwe Wetering

De Molendijk loopt langs de Ringvaart tussen Oude Wetering en Nieuwe Wetering. De erfgrans van de woningen loopt tot de rand van het fietspad. In de bocht bij nummer 33 staat een schuurtje tot de rand van het asfalt met strak daar achter een inrit voor auto's. Dit is nu een 'blinde' bocht met nauwelijks schuwafstand en dus geen zicht op de uitrit en geen uitwijkmogelijkheden.

- Het omleggen van het fietspad waarbij de zichtsituatie verbeterd wordt en er een schuwafstand / berm ontstaat tussen fietspad en schuurtje.

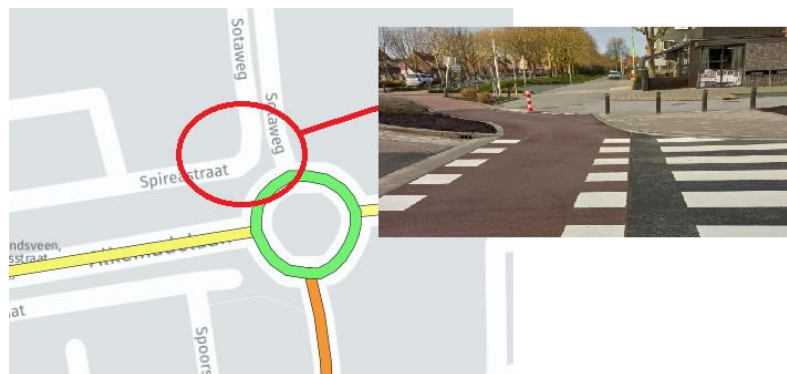
### Spireastraat nabij rotonde Alkemadelaan / Sotaweg (16)

De Spireastraat is dicht gelegen langs het fietspad, horende bij de rotonde Alkemadelaan / Sotaweg. In de bocht van de Spireastraat 'vliegen' veel fietsers de rijbaan op. Vanuit de Monitor Onveilige Wegsituaties is gebleken dat hier relatief zeer veel

remacties waargenomen worden van auto's, die er blijkbaar niet op berekend zijn dat er hier fietsers (over het voetpad in oude situatie) de rijbaan op fietsen.

- Gedurende het opstellen van deze notitie is de verkeerssituatie ter plaatse al gewijzigd. In overleg met o.a. de Fietzersbond is ervoor gekozen om de aansluiting voor fietsers op de Spiréastraat, vanuit oostelijke richting, te faciliteren door een extra aansluiting te maken (zie foto).
- Gemonitord zal moeten worden (o.a. via de Monitor Onveilige Wegsituaties) of dit knelpunt de komende tijd nog steeds optreedt en in welke mate. Mogelijk kan nog extra attentiewaarde gerealiseerd worden nabij de betreffende bocht.

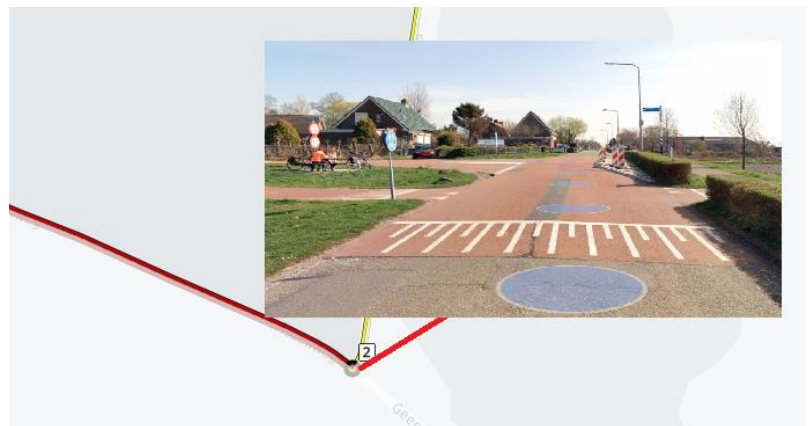
#### Kruising Generaal van Merleweg, Vriezenweg, Geerweg (17)

De kruising Generaal van Merleweg / Vriezenweg / Geerweg is een a-typische kruising op een 60 km/u weg buiten de bebouwde kom.

stopgebod vanuit de richting Generaal van Merleweg. Daarnaast is er een 'druppel' op de kruising aanwezig dat het verkeer moet afremmen, maar een ongewenst effect is dat verkeer elkaar nog steeds naast de druppel passeert en daarbij wachtend verkeer voor de stopstreep raakt / kan raken. Daarbij blijkt uit drone-beelden dat de bocht naar de Geerweg, vanuit de Generaal van Merleweg vaak wordt afgesneden, terwijl het zicht hier heel slecht is.

Daarbij loopt de weg hier omhoog, wat het zicht wegneemt en wordt er structureel te hard gereden op de Vriezenweg, Geerweg én de kruising zelf. De kruising scoort dan ook heel hoog in de CROSS benadering (ongevallenstatistieken / snelheid verkeer).

- Gedurende het opstellen van deze notitie is overleg gevoerd met de gemeente Nieuwkoop. Zij gaan de Geerweg reconstrueren (met o.a. asverspringingen) en zij nemen deze kruising in hun werk mee. Wij zelf gaan binnenkort aan de slag met de Vriezenweg.
- De kruising zal dezelfde voorrangssituatie behouden. De druppel / versmalling op de kruising zal waarschijnlijk verwijderd worden. Daarnaast zullen vanuit uniformiteit met de kruisingen in het beheergebied van Nieuwkoop ook voor en na deze kruising asverspringers geplaatst gaan worden. In eerste instantie als pilot / proefopstelling

en na evaluatie mogelijk permanent. Mbt de uitvoering houden wij het contact met de gemeente Nieuwkoop.

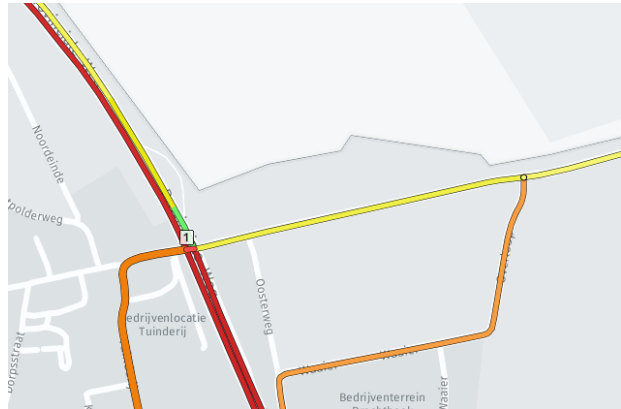
### Burgemeester Bakhuizenlaan (kruising Overloop) (18)

De Burgemeester Bakhuizenlaan heeft een maximumsnelheid van 50 km/u, waar deze conform categorisering / functie naar 30 km/u zou moeten. In 2021 is de verkeerssituatie hier gewijzigd als gevolg van de Quick Win maatregelen door de provincie Zuid Holland in het kader van het project 'Passage Leimuiden'. Extra oversteken voor voetgangers / fietsers zijn gerealiseerd. Uit de Monitor Onveilige Wegsituaties blijkt nu dat er relatief veel remacties worden waargenomen op deze weg. Daarnaast is al jaren bekend dat de fietser op deze weg een zeer slechte positie heeft; op de rijbaan zonder voorziening naast het verkeer dat hard rijdt.

- De Burgemeester Bakhuizenlaan downgraden naar 30 km/u. Dit heeft een raakvlak met het project 'Passage Leimuiden' van de provincie Zuid Holland en de ontwikkeling van bedrijventerrein Drechthoek II. Deze downgrading zou daar onderdeel vanuit maken, maar onduidelijk is of en wanneer de zogenaamde Viaduct-Plus-Variant wordt uitgevoerd.
- Bij het stagneren van dit project is het nog steeds noodzakelijk de Burgemeester Bakhuizenlaan af te waarderen naar 30 km/u met de daarbij horende duurzaam veilige inrichting; fietssuggestiestroken, snelheidsremmers, extra attentie bij de oversteeklocaties.

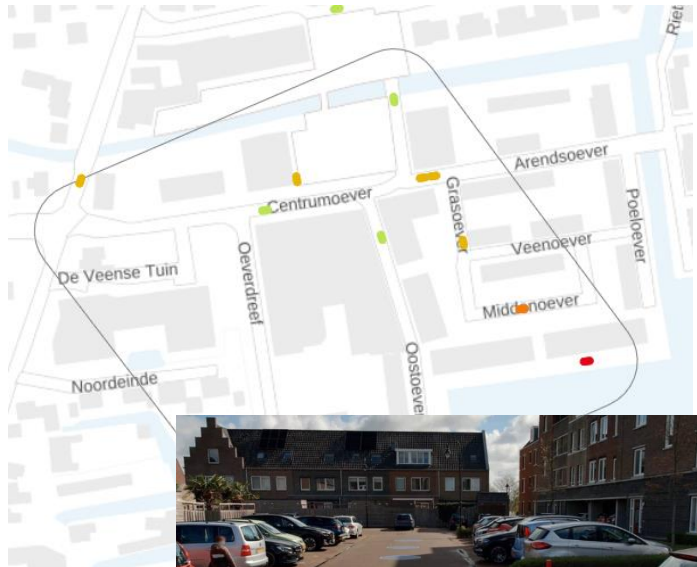
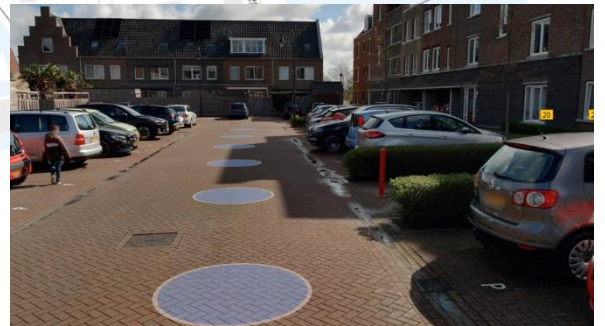
### Kruising Middenoever Roelofarendsveen (op parkeerplaats)

Dit knelpunt komt naar boven vanuit de Monitor Onveilige Wegsituaties. Blijkbaar wordt er relatief vaak heel hard geremd op een bepaalde locatie op de Middenoever Roelofarendsveen. Mogelijk op de parkeerplaats ter hoogte van de aansluiting van het pad tussen de woningen door, waar fietsers de rijbaan op kunnen schieten.

- Nader (buurt)onderzoek is eerst nodig om dit knelpunt beter te kunnen duiden, waarna nagedacht kan worden over mogelijke oplossingen (alternatieve aansluiting van het pad, betere attentiewaarde, etc..).

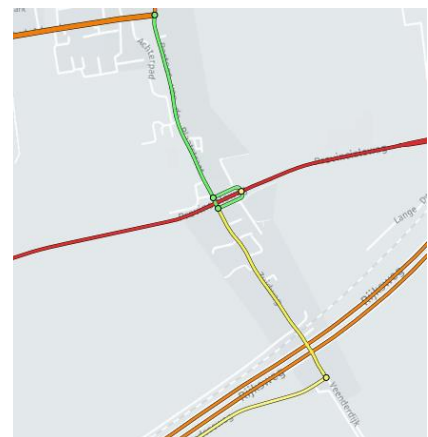
### Zuidweg Rijpwetering (20)

De Zuidweg kent nog een maximumsnelheid van 50 km/u, waar deze gelet op de categorisering en functie van de weg 30 km/u zou moeten zijn. De hoge snelheid op deze erftoegangsweg in combinatie met de aanwezigheid van fietsers op de rijbaan kan zorgen voor onveilige situaties. Uit de Monitor Onveilige Wegsituaties blijkt tevens een hoog aantal remacties en er zijn klachten mbt hard rijdend verkeer bekend. Daarnaast is de inrichting met een gecombineerd voetpad / fietsstrook a-typisch te noemen en kiezen veel fietsers ervoor om hier over het asfalt te rijden in het midden van de weg in plaats van over de fietsstrook (voetpad).

- Een downgrading naar 30 km/u met de daarbij behorende duurzaam veilige inrichting.
- Apart trottoir realiseren met daarbij voldoende ruimte voor de fietsers op de rijbaan
- Fietssuggestiestroken
- Open verharding, in lijn met de Pastoor v/d Plaatstraat
