PROJECT 31807

**VERKENNEND EN NADER BODEM-
EN ASBESTONDERZOEK
ACHTERWEG 90 TE NIEUWE WETERING**

<i>Titel</i>	Verkennd en nader bodem- en asbestonderzoek Achterweg 90 te Nieuwe Wetering
<i>Projectleider</i>	Dhr. P. de Vries
<i>Adviseur</i>	Dhr. R. Hoogerwerf
<i>Datum rapport</i>	5 december 2019
<i>Opdrachtgever</i>	Gemeente Kaag en Braassem Westeinde 1 2371 AS Roelofarendsveen
<i>Contactpersoon</i>	Dhr. R. van der Helm

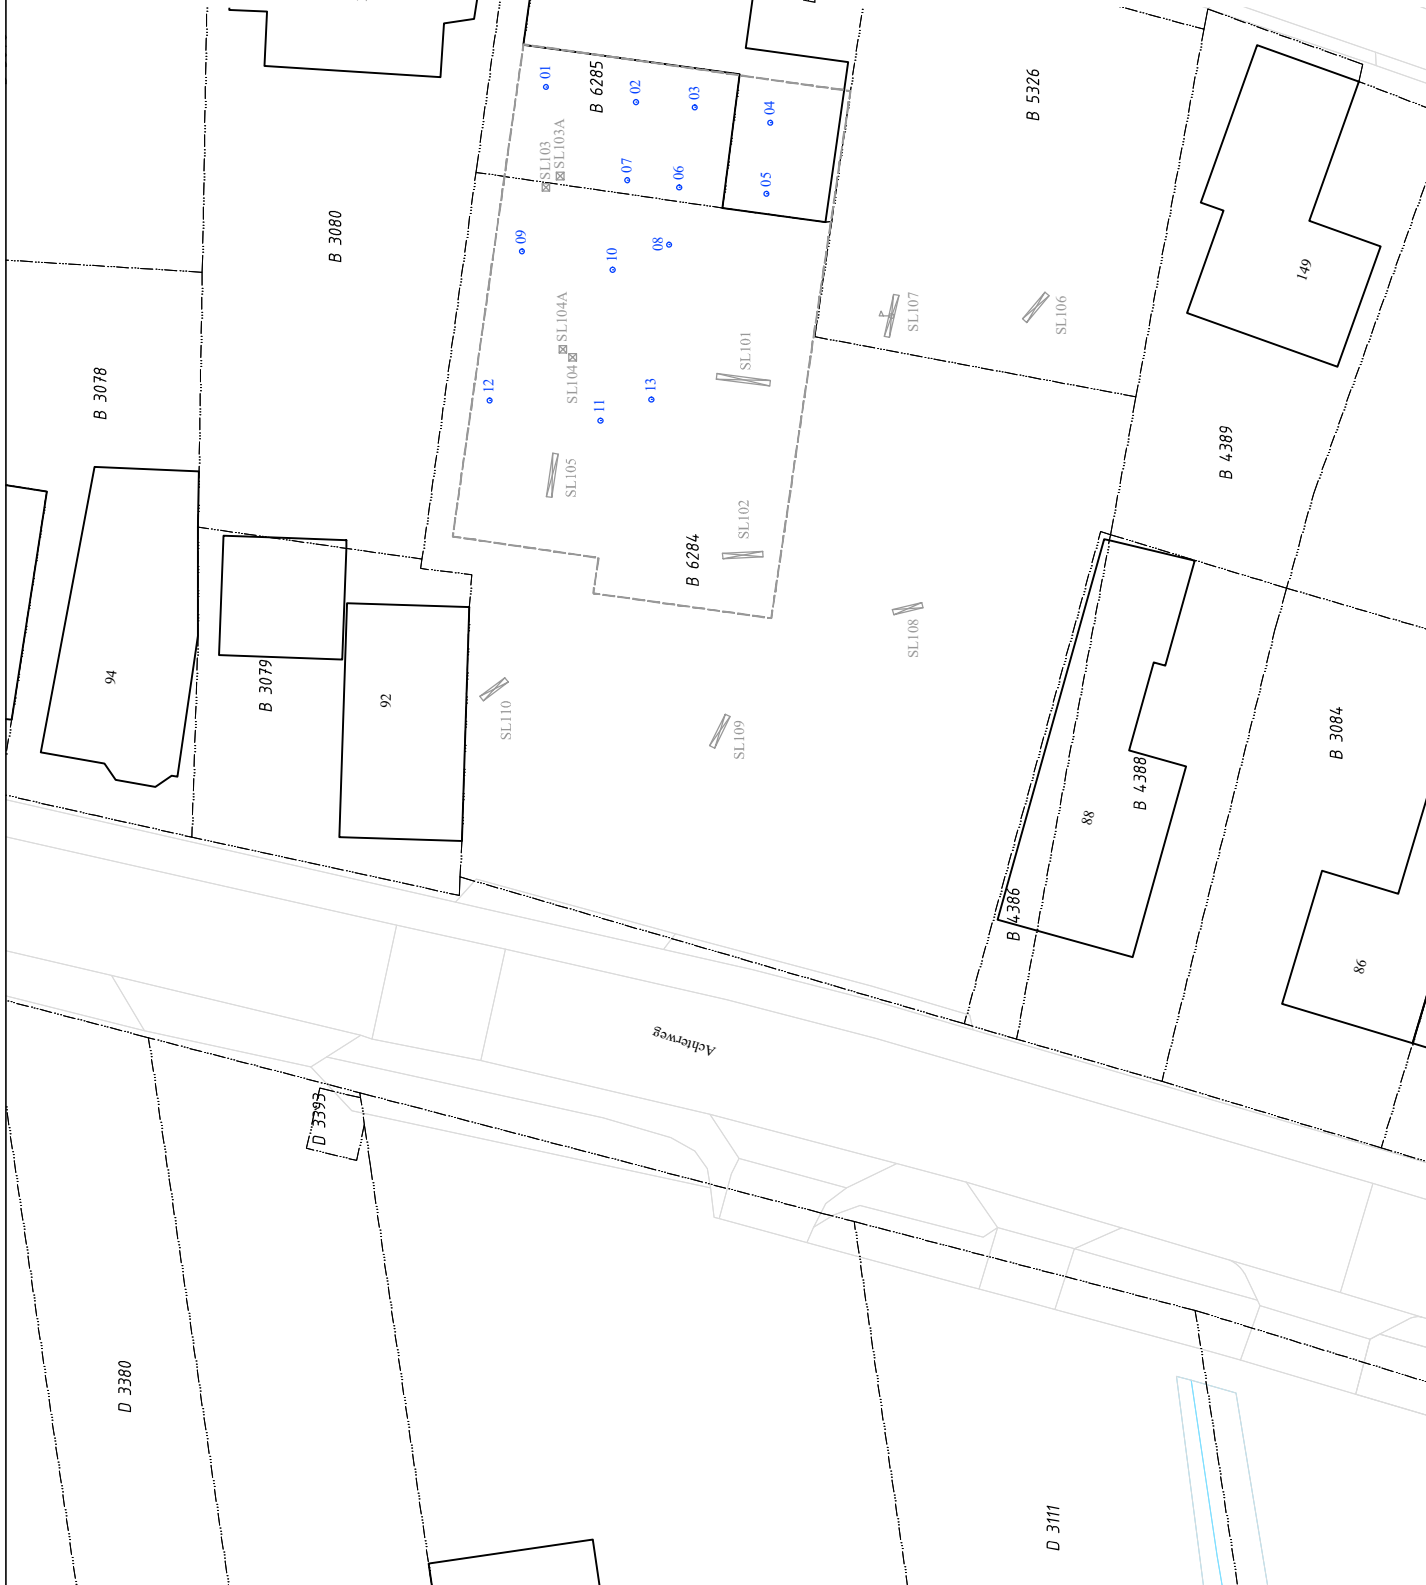
BOORPUNTENKAART Nader Onderzoek Lood

Ter plaatse zijn 13 aanvullende boringen verricht (01 t/m 13). Alle boringen zijn doorgezet tot 1,2 m-mv. De ligging van boringen is weergegeven in bijlage I.

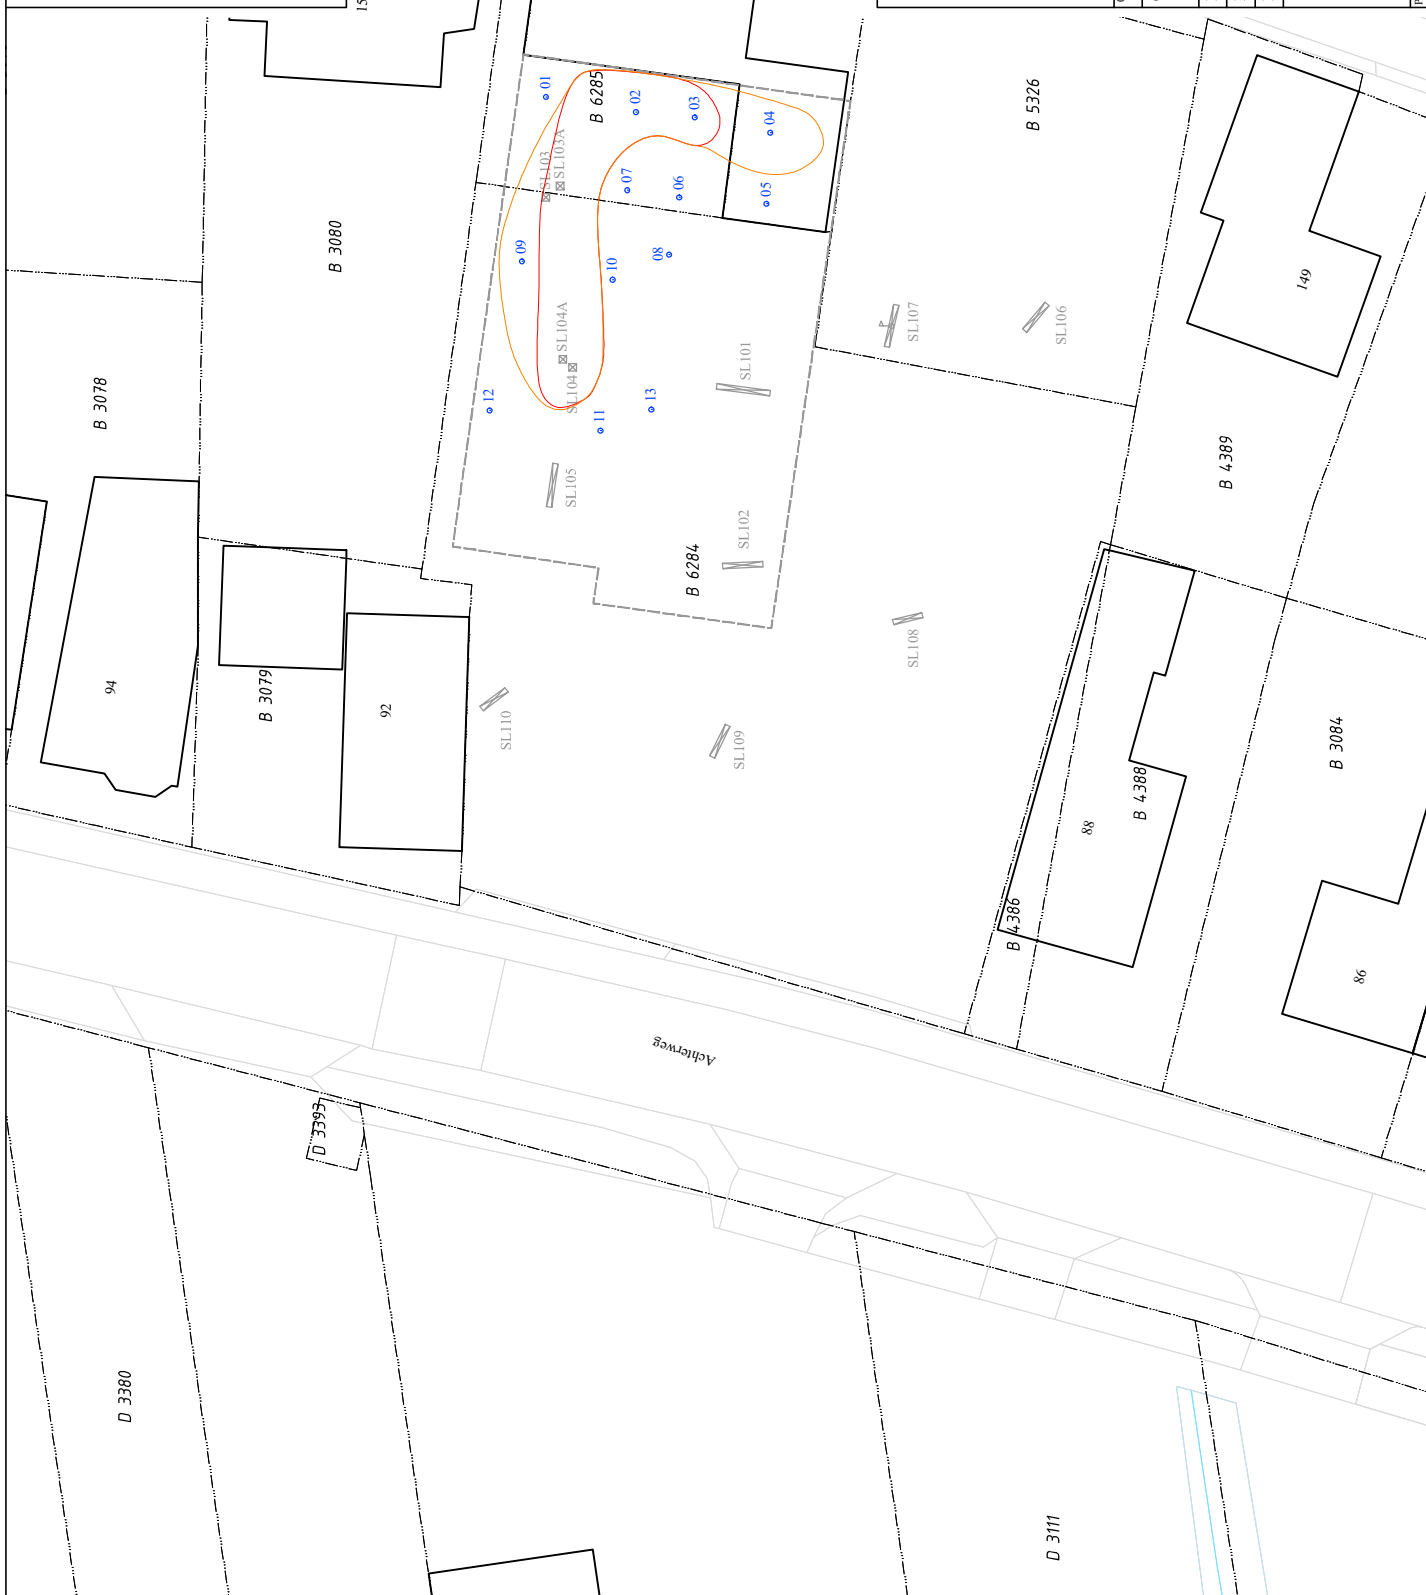
VLEKKENKAART

Ter plaatse van de boringen/sleuven SL103, SL104, 02 en 03 is in de zandige bovengrond tot 0,5 m-mv een sterke verhoging aan lood aangetoond. In de bodemlaag hieronder is het gehalte aan lood maximaal licht verhoogd. Ter plaatse van de boringen 04 en 09 is het gehalte lood matig verhoogd. Op basis hiervan kan worden gesteld dat op de locatie over een oppervlakte van circa 75 m² de bodem sterk verontreinigd is met lood. Met een gemiddelde laagdikte van 50 cm wordt de totale omvang van de sterke loodverontreiniging geschat op 38 m³. Aangezien meer dan 25 m³ sterk verontreinigde grond aanwezig is, is er sprake van 'een geval van ernstige bodemverontreiniging' in het kader van de Wet Bodembescherming. Ter plaatse van de boringen 04 en 09 zal in totaal circa 20 m³ matig met lood verontreinigde grond aanwezig zijn.

De contour van de verontreiniging is weergegeven op het kaartmateriaal in bijlage I.

In verband met de voorgenomen herinrichting van de locatie, zal de aangetroffen verontreiniging gesaneerd moeten worden. De sanering kan onder de BUS-regeling (Besluit Uniforme Saneringen) worden uitgevoerd.
